# 제로에너지 그린리모델링 준공 후 5년, Findings & Directions

5 Years After the Completion of Zero Energy Green Remodeling, Findings & Directions

**김 학 건** Kim, Hak-Kun  
(주)친환경계획그룹 청연 대표이사  
President, Chungyeon Corporation  
khk9127@nate.com

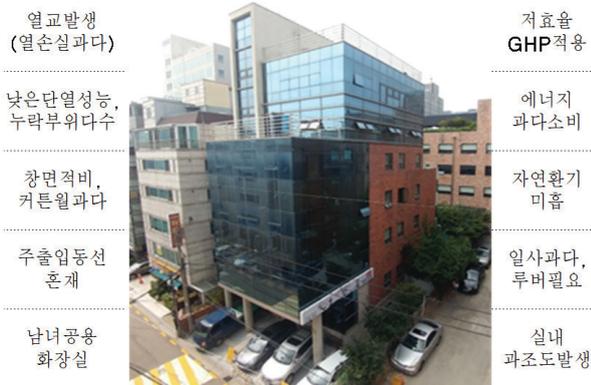
그림 2. 청연빌딩 리모델링 전 기존 모습

청연건물의 최초 준공년도는 1997년으로 2017년 기준 (리모델링 착수시점)으로 약 20년이 넘는 건물이었다. 따라서 단열성능은 물론, 기밀성능이 대단히 취약한 상태였고, 외피는 열성능이 낮은 커튼월로 구성되어 있어 단열, 일사, 환기, 열교 등 에너지 및 건축환경 측면에서 기존건물은 대단히 열악한 상황이었다.

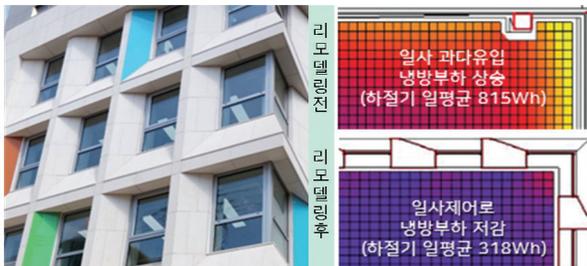
그림 3. 남측입면 건축적 차양

건축적 차양, 수평차양 등을 이용해 일사조절로 냉방부하를 절감시켰고, 고단열·고기밀 단열재 및 창호 적용, 창면적비 최적화, 외단열시스템 변경, 열교차단장치 적용 등을 통해 에너지요구량을 68.3kWh/m<sup>2</sup>·yr, 기존건물 대비 52%이상의 에너지성능을 향상시켰다.

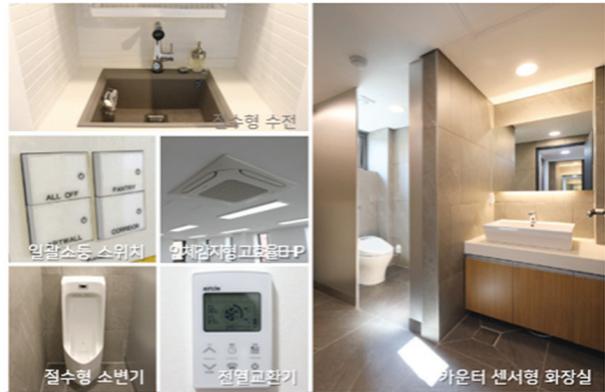
그림 5. 에너지절약 설비시스템

소규모건축물이고 한정된 사업비의 한계속에서 최선의 에너지 절감방안과 실내환경 개선방안에 아이디어를 집중했다. 환기장치, 조명기기, 전동차양장치 등이 최종 적용되어 에너지소요량을 39.6kWh/m<sup>2</sup>·yr로 낮추었다.

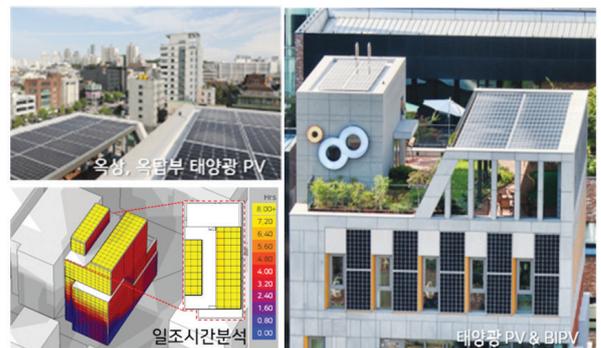
그림 6. 태양광발전 분석 및 적용

도심가라는 지역적 특성으로 태양에너지에 집중했고, 해당 건물의 일조분석을 통해 가조시간 파악 후 태양광 PV 위치를 결정했다. 옥탑 및 지붕에 14.4kWp, 입면에 2.5kWp를 적용함으로써 최종 에너지자립율 30.34%, 1차 에너지소요량 104.1kWh/m<sup>2</sup>·yr를 달성했고, 기존건물 대비 63%이상의 에너지성능을 향상시켰다.

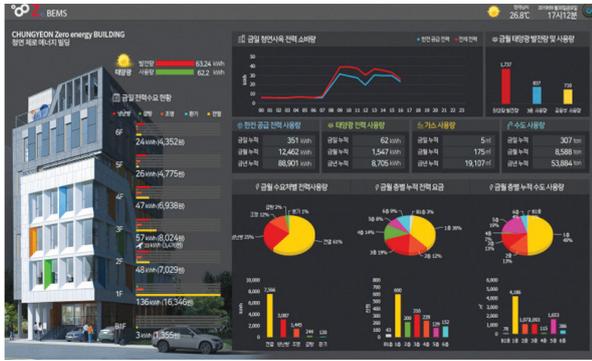
그림 7. BEMS 모니터 화면

각종 인체감지센서, 카운터센서, 타이머스위치 등을 이용해 조명부하 및 냉난방에너지 손실을 감소시켰고, BEMS모니터를 공용공간에 설치함으로써 거주자의 에너지절감 의식을 고취시켰다.

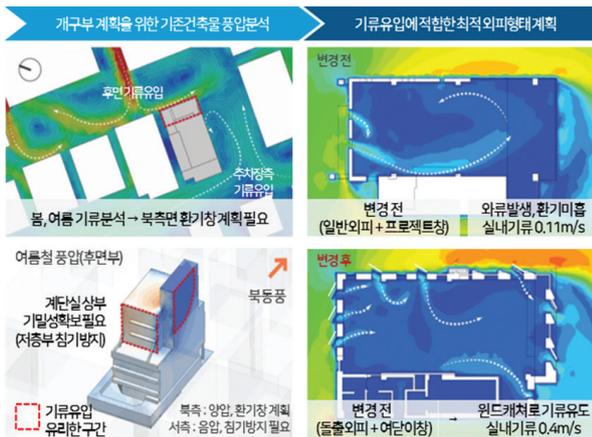
그림 8. 실내외 자연기류 흐름 분석

전열환기시스템을 통한 실내공기질을 개선하기에 앞서 부지주변 외부기류 및 실내기류 흐름을 분석하였고, 이를 입면 및 평면계획에 반영함으로써 미기후를 활용한 냉방부하 절감 및 실내공기질 개선 계획을 수립했고, 이를 통해 에너지 및 실내환경을 향상시켰다.

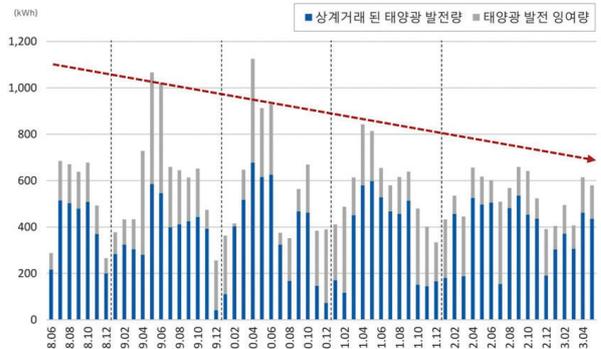
그림 9. 월별 태양광 발전량

지난 5년간의 태양광 발전량을 살펴보면, 4~6월에 발전량이 가장 많고, 7~8월은 예상보다 발전량이 많이 낮아진 것을 확인할 수 있다. 이는 7~8월에 집중된 긴 장마가 큰 이유로 파악된다. 또한 연도별 발전량으로 비교해보면 해마다 발전량이 약 7% 정도씩 감소된 것을 확인할 수 있는데, 이는 PV 효율이 해마다 조금씩 감소하는 것과 PV 패널의 청소불량이 주요 원인으로 분석되었다.

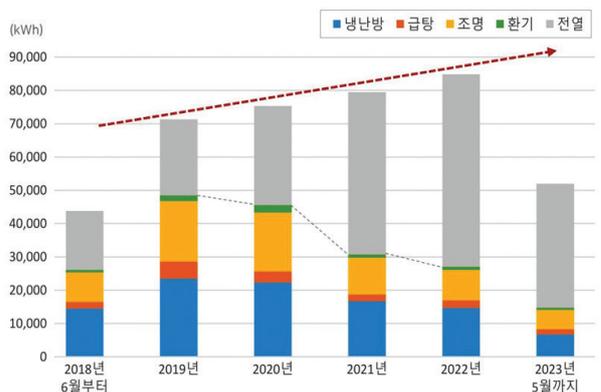
그림 10. 월별 에너지사용량

BEMS 데이터에 근간하여 연도별로 에너지원별 에너지사용량을 비교 분석한 결과, 연도별로 약 5.8%의 에너지가 증가했음을 확인할 수 있다. 이는 근무인원 증가로 인한 PC등 각종 기기부하, 냉난방 및 환기부하 증가에 따른 에너지증가가 주요 원인으로 분석됐고, 기밀성능 저하 등 건물성능 하락이 일부 영향을 주었음을 확인할 수 있었다.

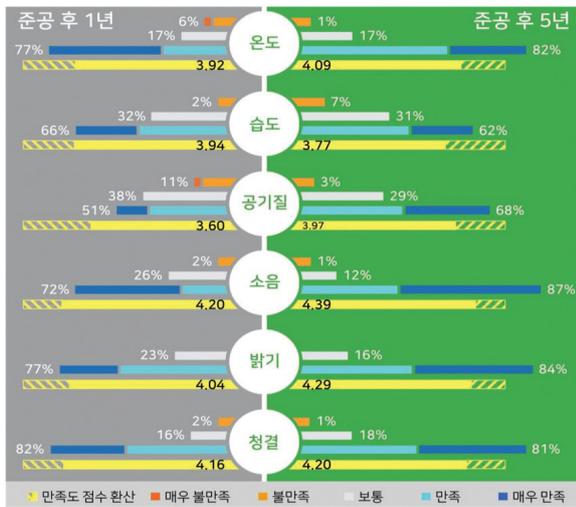
그림 11. 만족도 설문조사 비교

청연빌딩은 회사사옥으로 운영되고 있기에 준공 후 1년차에 임직원분들을 대상으로 설문을 진행한 바 있고, 이번 5년차에 다시한번 설문을 진행하였다. 온도, 소음, 조도, 청결면에서는 80%이상이 만족함을 나타냈는데, 준공 후 1년차 설문보다도 오히려 조금 높게 나타났다. 이를 통해 5년이 지났어도 각 성능은 감소되지 않았음을 확인할 수 있었고, 특히 소음부분은 87%의 가장 높은 만족도를 나타냈는데, 기밀성능이 높은 건물은 열환경 외에 음환경에서도 큰 장점이 있음을 확인할 수 있었다. 반면, 습도, 공기질은 1년차와 5년차 공통으로 60%대로 타분야보다 낮은 결과가 나타났다. 이에 습도 및 공기질 분야는 제로에너지건축물 계획시 설비적 측면을 보완하더라도 좀 더 신경써야 할 부분으로 확인되었다.

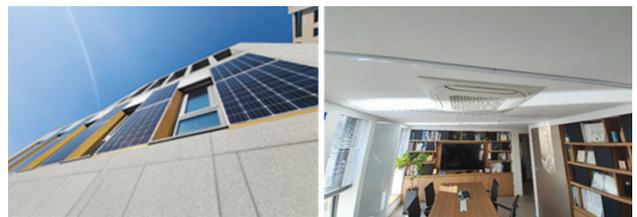
그림 14. 외부전동블라인드 운영사진    그림 15. 집광채광루버 운영사진

청연빌딩에는 외부전동블라인드와 집광채광루버라는 전동블라인드 두 종류가 설치되어 운영중이다. 하지만 5년간 운영해본 결과, 이를 통한 조명부하, 냉방부하 절감은 기대만치 에너지 효과가 컸다고 평가하기 어려웠다. 이유는 다음과 같다. 각 장치에는 365일의 태양궤적 스케줄이 저장되어 있지 않아 거주자가 직접 상하조절, 슬릿각도 조절을 해야만 했다. 하지만 거주자가 수동조절하며 생활하기란 현실적으로 쉽지 않고, 특히 집광채광루버의 경우 천정면 반사로 빛을 유입시킨다해도 균질조도 확보가 어렵고, 그마저도 외부주에 자동디밍센서가 설치되어 있지 않은 이상, 에너지 절감은 사실상 이론서에서나 가능한 이야기다. 두 제품의 실질적 빛환경, 열환경 효과를 위해서는 추가적인 제동제어 기능과 장치보완이 반드시 반영되어야 할 것이며, 이를 통해 에너지 절감장치로서 인정받기 바란다.
